Desafío

Debido a la Corrosión externa severa el cliente consideró el reemplazo completo de tubería para las líneas de afluentes primarios

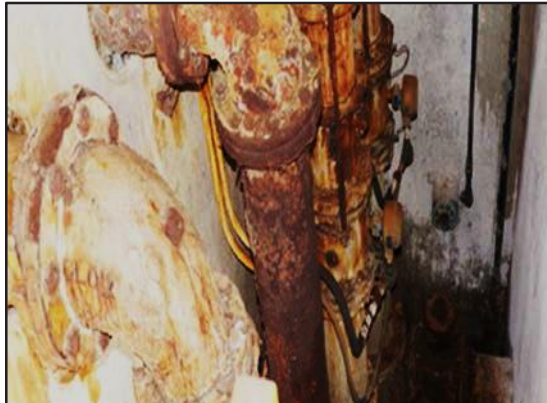
La condensación por agua fría circulante en la tubería y ambiente atmosférico caliente en planta resultó en corrosión por delaminación en exterior de los tubos

Tuberías corroídas.

- Limpiar superficie con método manual o mecánico (Cepillo de alambre) a Sa 2,5 y exponer perfil preexistente

1. Inmediatamente después de la preparación se aplica **ARC 797** antes de que la condensación cause oxidación superficial
2. En la etapa de curado al tacto, se aplicaron 2 manos de **ARC S2** siguiendo ventana de re-aplicación

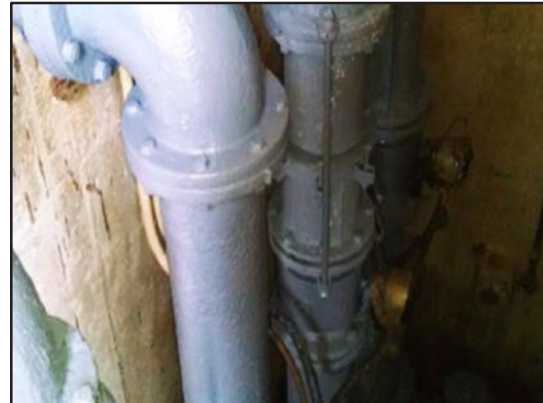
Tuberías recubiertas.

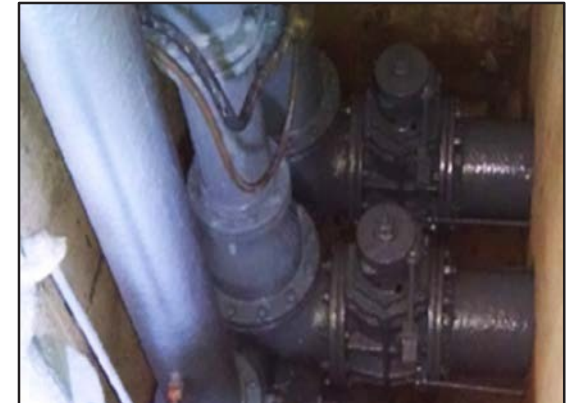
- Debido al éxito de esta aplicación se ha evitado la sustitución de estos tubos, que son responsables de 1.9 Mm³ de flujo de aguas residuales
- Reemplazo habría puesto en peligro el transporte de flujo por hasta tres semanas

Tuberías recubiertas.
