Desafío

Bomba trabaja ineficientemente e incrementa tiempo de parada y mantenimiento. El tiempo de entrega de una bomba nueva era de 8 meses y requería modificaciones en la tubería

- Reconstruir bomba de 1949 a casi nueva en menos de 2 meses sin modificar tubería

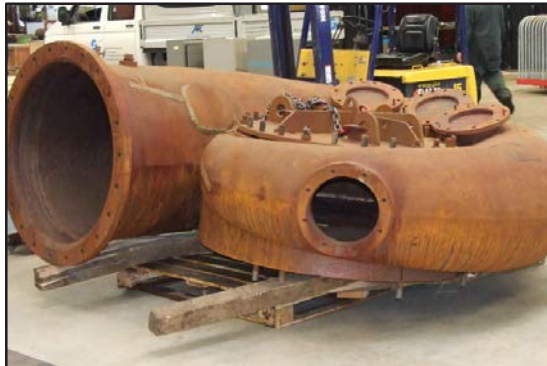
Corrosión/Erosión severa en voluta, plato y otras partes. Impulsor no reparable

Bomba de acero fundido fabricado en 1949, con diámetro de 2,5 m y caudal 30 m³/min.

- Reconstruir de voluta usando **ARC 858**
- Mecanizar a tolerancias requeridas
- Aplicar **ARC BX1***, **ARC BX2*** y **ARC MX1** en áreas de alto desgaste
- 2 capas de **ARC 855** total EPS 1000 μ
- 2 capas de **ARC S2** total EPS de 500 μ en el exterior de la bomba

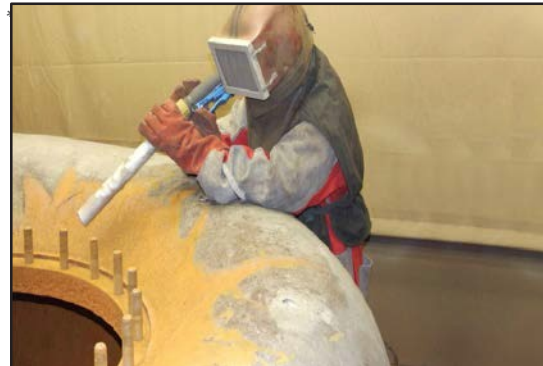
Preparación superficial.

- Limpieza abrasiva Sa 2,5 con 75 μ (3 mil) de perfil de anclaje

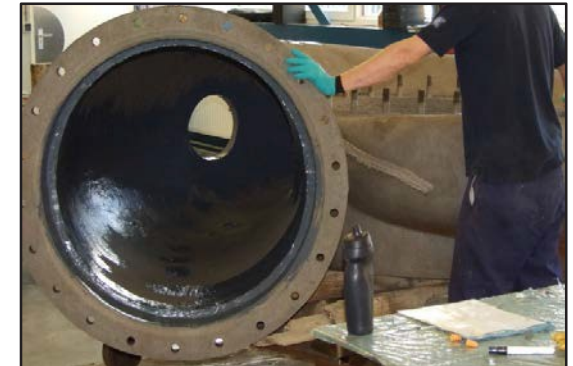
Múltiples productos ARC usados para diferentes niveles de desgaste y mejoramiento superficial.
